# TMMOB İzmir İKK'dan Tramvay İnşaatına Yönelik Güvenlik Raporu

## TMMOB'DAN TRAMVAY İNŞAATI UYARILARI

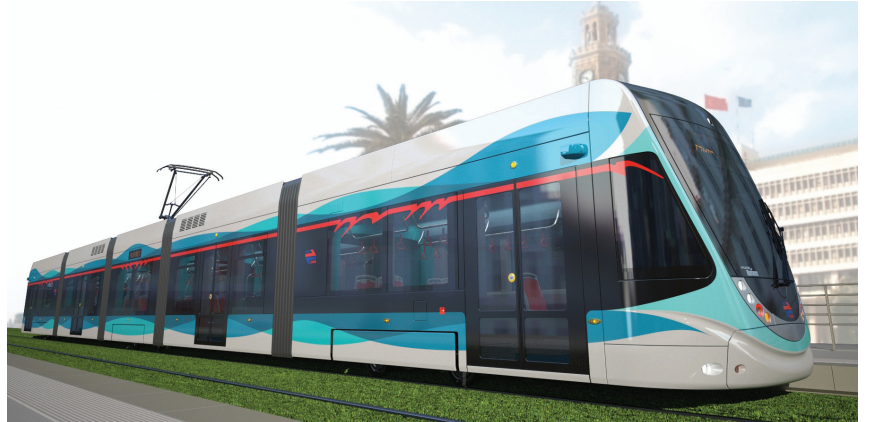
*İzmir'de devam eden tramvay çalışmalarına ilişkin, TMMOB İzmir İl Koordinasyon Kurulu (İKK) tarafından bir "İşçi Sağlığı ve Güvenliği Raporu" oluşturularak İzmir Büyükşehir Belediyesi'ne sunuldu. Yerde yapılan incelemeler sonrası hazırlanan raporda, tespit edilen riskler fotoğraflanarak belgelendirildi.*
